## Przetarcia elektrod silikonowych – nowe (stare) zjawisko – co dalej?

Czyli jak interpretować komunikat ogłoszony przez firmę St Jude Medical

Kardiologia po Dyplomie 2011; 10 (2): 41-47

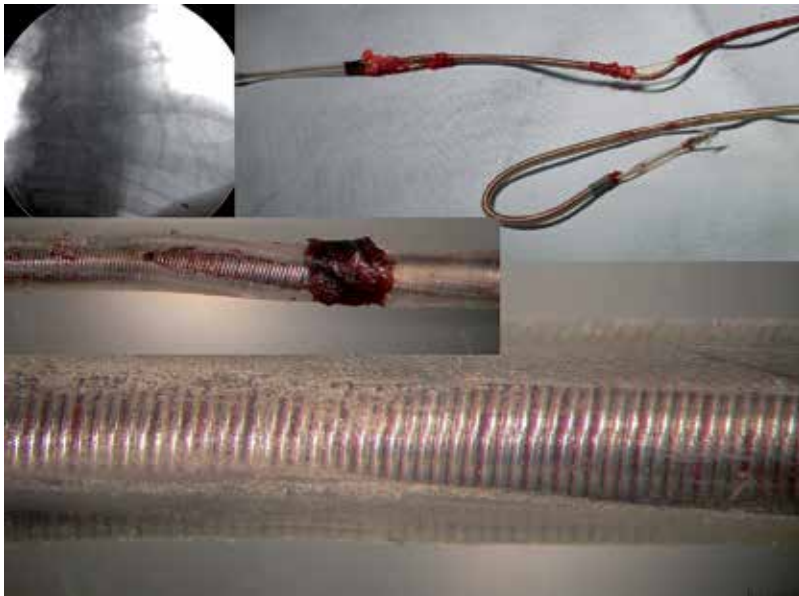
**RYCINA 1**

Układ DDD wszczepiony 5 lat temu. Przewlekłe zakażenie łoża z vegetacją na jednej z elektrod w prawym przedsionku. Po usunięciu elektrod widoczne wyraźne głębokie przetarcie elektrody komorowej w obrazach makro- i mikroskopowym. Elementy tkanki łącznej między metalowymi zwojami spirali dowodzą, że uszkodzenie osłonki nie powstało podczas usuwania elektrod.

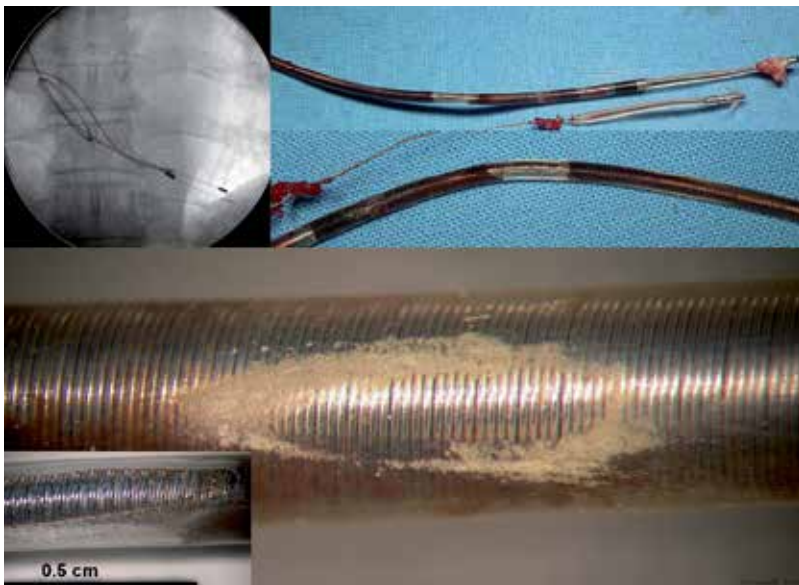
**RYCINA 2**

Układ VVI wszczepiony 5 lat temu z nieczynną elektrodą komorową poprzedniego układu implantowanego 2 lata wcześniej, której koniec proksymalny przemieścił się do układu żylnego, a elektroda utworzyła zbędną pętlę w przedsionku. Powikłaniem było odelektrodowe zapalenie wsierdzia z vegetacją. Po usunięciu elektrod widoczne wyraźne głębokie przetarcie czynnej elektrody komorowej w obrazach makro- i mikroskopowym.

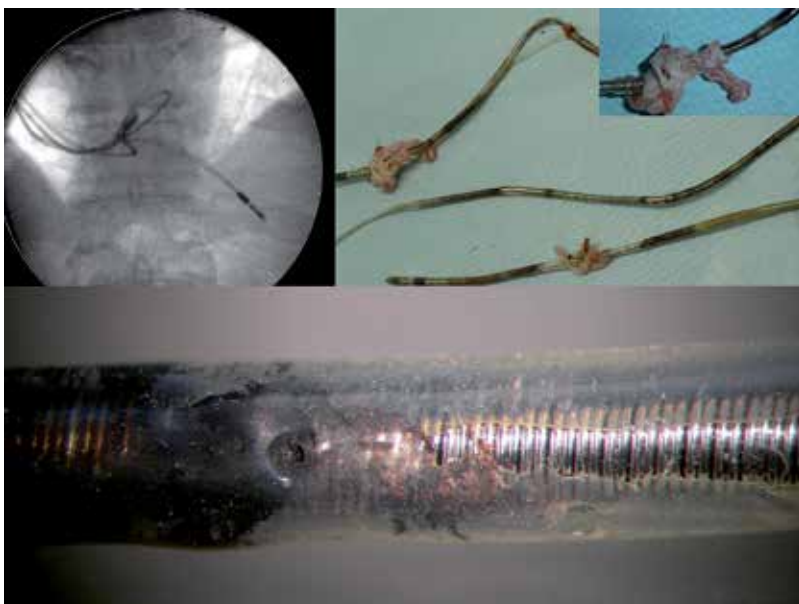
**RYCINA 3**

Układ CRT-P wszczepiony 5 lat temu, w którym elektroda lewokomorowa wysunęła się częściowo z żyły serca, tworząc zbędną pętlę w zastawce trójdzielnej. Rozwinęło się odelektrodowe zapalenie wsierdzia z vegetacją przemieszczającą się w czasie rozkurczu do światła prawej komory. Po usunięciu elektrod widoczne wyraźne głębokie przetarcie wszystkich trzech elektrod. Jedno z przetarć ukazano również w obrazie mikroskopowym. Charakterystyczne trzaski widoczne we wszystkich trzech kanałach stymulatora powodowały zaburzenia stymulacji.

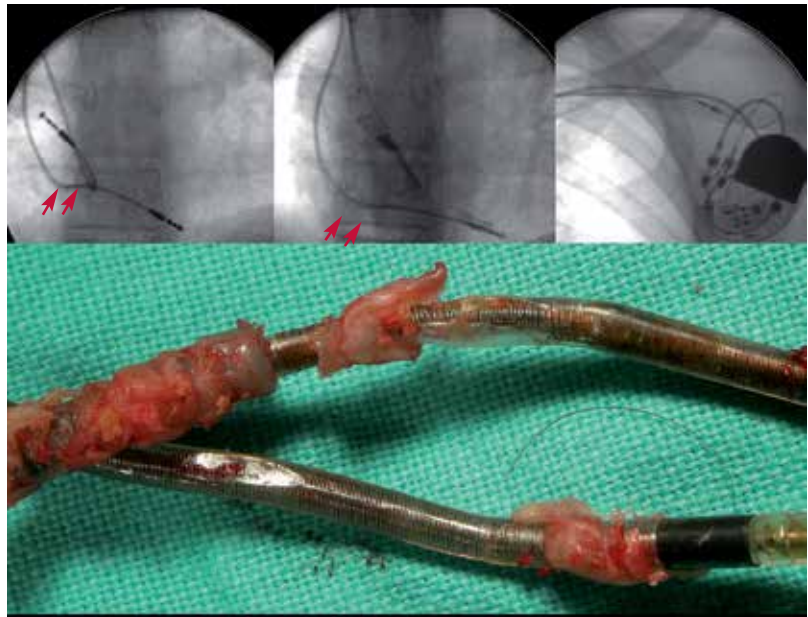
#### RYCINA 4

Układ DDD wszczepiony 12 lat temu. W przebiegu odelektrodowego zapalenia wsierdzia doszło do powstania dwóch wegetacji w prawym przedsionku. Układ stymulujący usunięto w całości. Przetarcia elektrod spowodowane były prawdopodobnie zbyt długą pętlą elektrody przedsionkowej. Przetarcia nie dawały objawów elektrycznych, a układ działał prawidłowo.

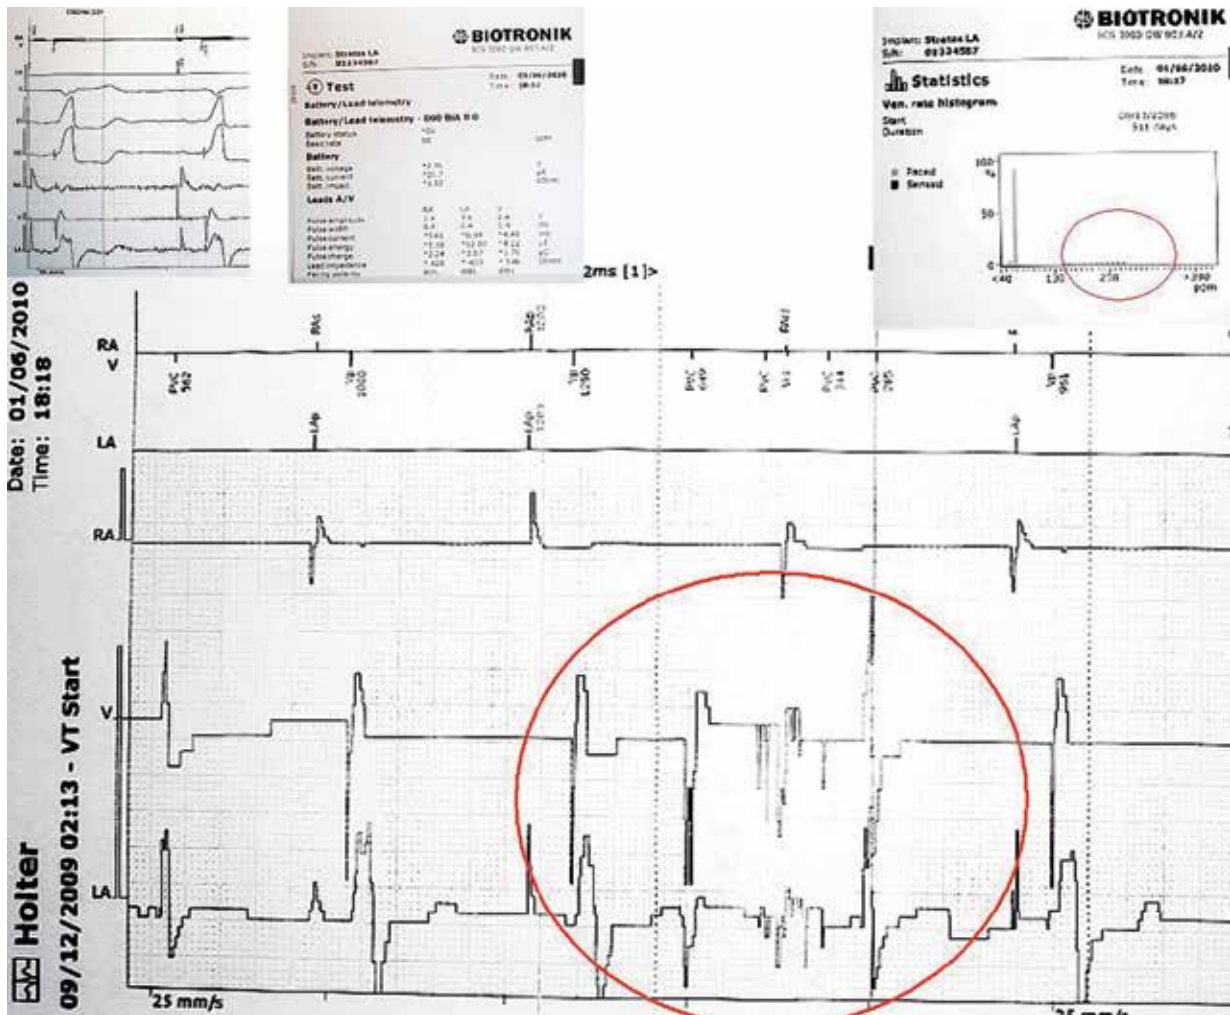
#### RYCINA 5

Układ dwuprzedsionkowo-komorowy wszczepiony 4 lata temu, bez cech infekcji, jednak liczne typowe trzaski występujące jednocześnie w kanałach lewoprzedsionkowym i komorowym wskazywały na uszkodzenie osłonek tych elektrod, co potwierdziło badanie po ich usunięciu. Charakterystyczne zachowanie się licznika częstości może sugerować występowanie skrajnie szybkich arytmii komorowych.

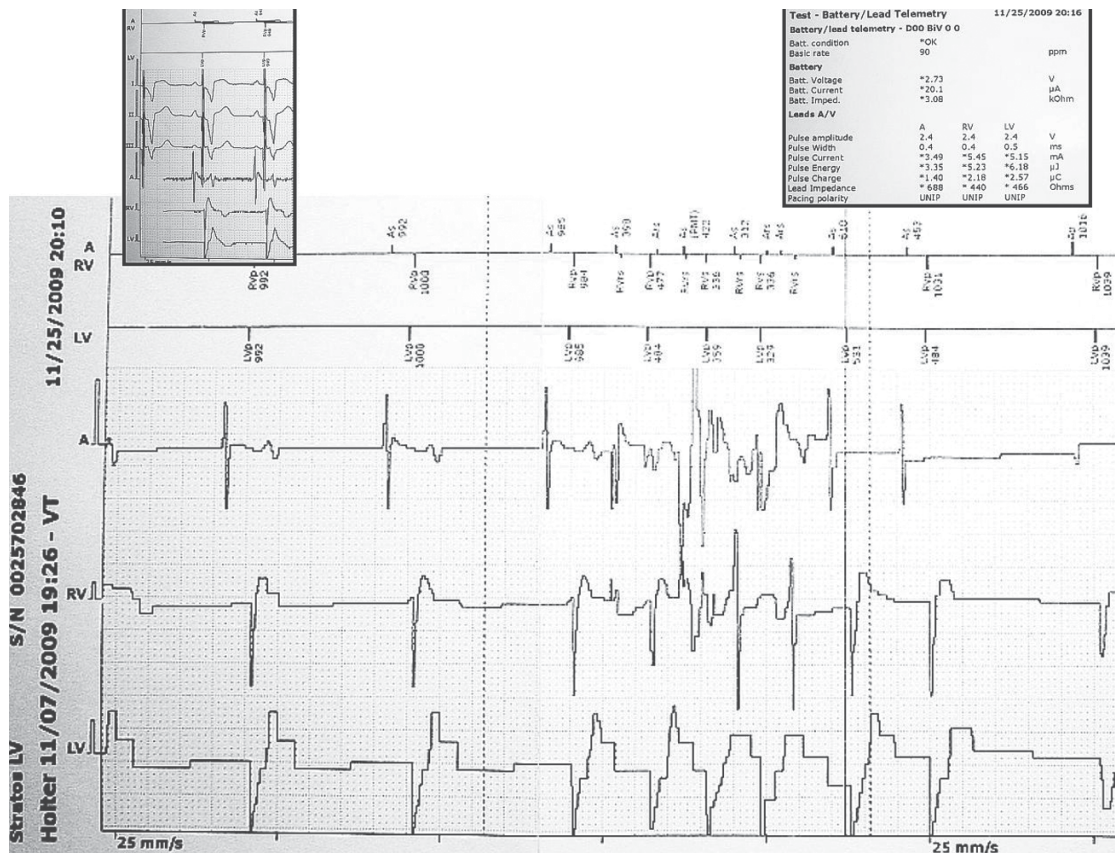
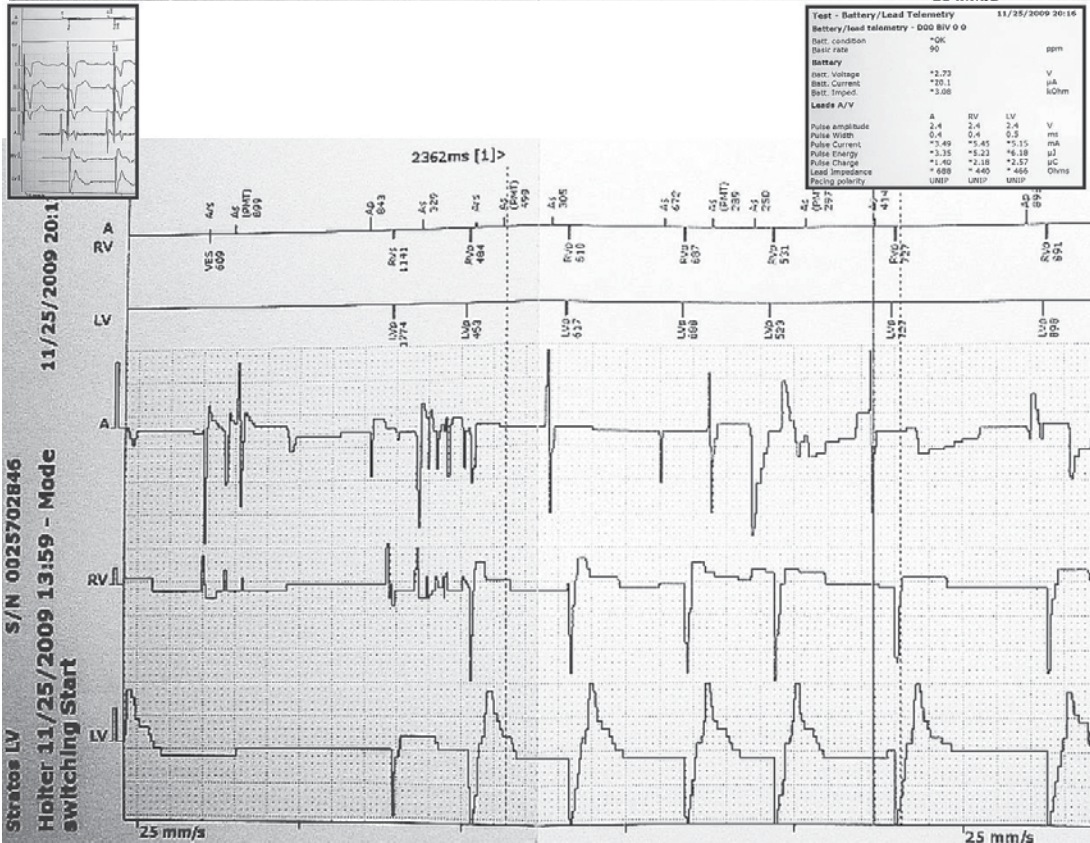
**RYCINA 6**

A. Układ CRT-P wszczepiony 5 lat temu. W wywiadzie chory podawał coraz częstsze w ostatnich kilku miesiącach epizody kołatań serca i stany przedomdleniowe. W pamięci stymulatora zarejestrowano bardzo liczne epizody trzasków w kanale przedsionkowym i prawokomorowym wyzwalające niepotrzebną stymulację lewokomorową. B. Ten sam pacjent. Tym razem trzaski wywołują blokowanie kanałów komorowych i przerwy w stymulacji komorowej. Ocena elektrod w konfiguracji niewiele wniosła. Usunięte elektrody przedsionkowa i prawokomorowa okazały się przetarte, elektrody komorowej nie wymieniano.

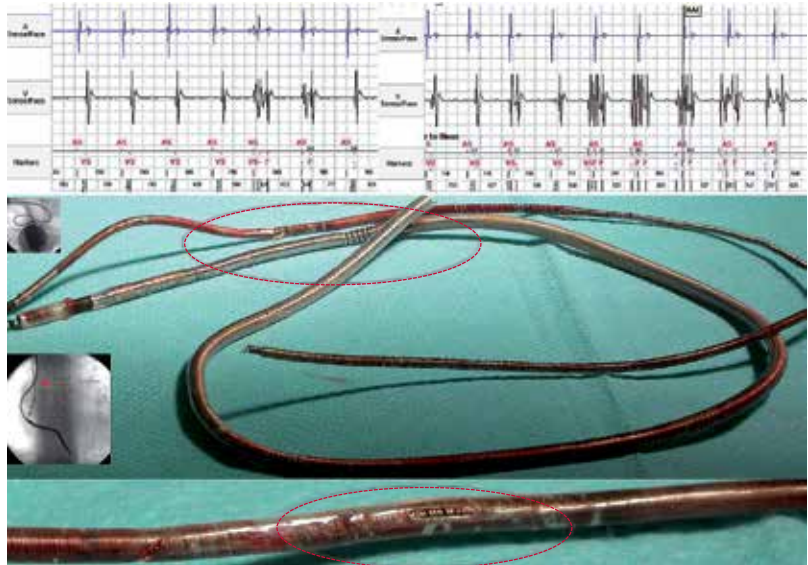
## RYCINA 7

Układ ICD-DDD. Po 5 latach pojawiły się nieadekwatne interwencje. Podczas kontroli stymulatora widoczne charakterystyczne trzaski w obu kanałach, występujące w czasie skurczu komory. Usunięte elektrody okazały się przetarte.

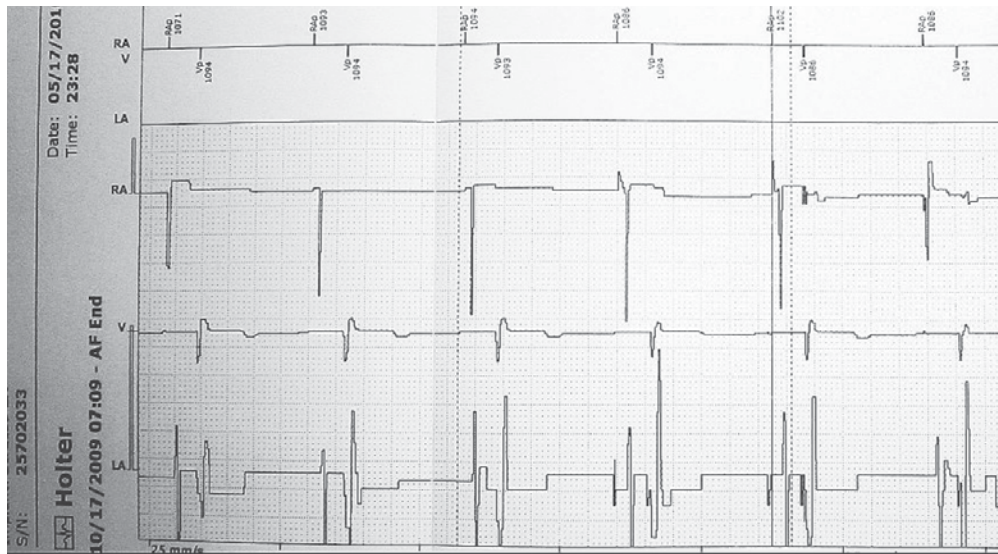
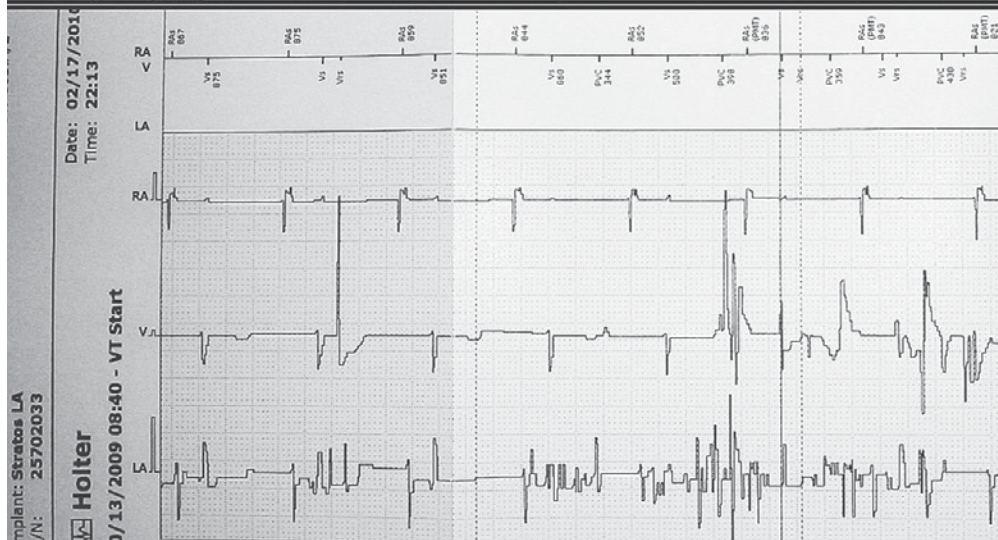
## RYCINA 8

Układ dwuprzedsionkowo-komorowy wszczepiony 6 lat temu, bez cech infekcji. Liczne typowe trzaski występowały jednocześnie w kanałach lewoprzedsionkowym i komorowym, co wskazywało na uszkodzenie osłonek tych elektrod, potwierdzone po ich usunięciu. Prawdopodobnie zaburzenia stymulacji indukowały liczne arytmie przedsionkowe. Charakterystyczne jest okresowe występowanie trzasków w czasie skurczu przedsionka (A) lub skurczu komór (B), co wskazuje na dynamiczny kontakt odsłoniętych spirali elektrod.
