# Aktualizacja zaleceń dotyczących zasad postępowania z pacjentami z wszczepionymi elektrodami defibrylacyjnymi z rodziny Sprint-Fidelis firmy Medtronic

Andrzej Kutarski

Kardiologia po Dyplomie 2011; 10 (5): 43-47

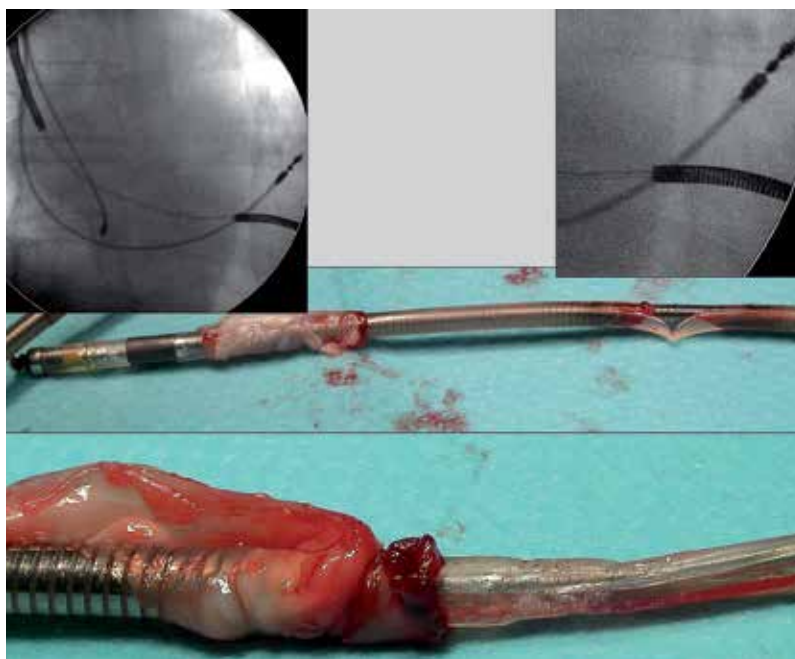
## RYCINA 1

Układ ICD-DR z doszczepioną elektrodą PM z powodu uszkodzenia obwodu pacy-sense elektrody defibrylującej. Wyraźny stały dynamiczny kontakt obu elektrod komorowych oraz powikłanie w postaci przetarcia obu elektrod po 18 miesiącach.

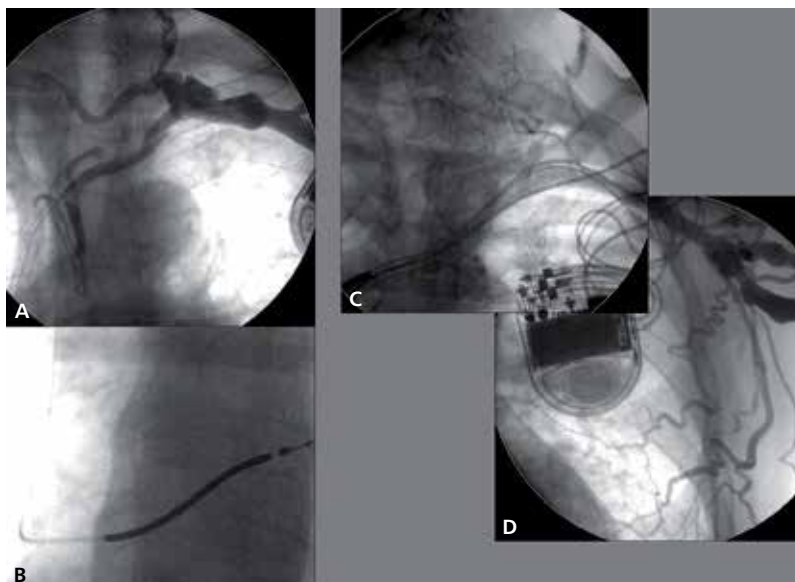
## RYCINA 2

Zalecenie trzeba uznać za słuszne, ponieważ istnieje duże ryzyko uszkodzenia tego obwodu w przyszłości [1]. Podczas polskich konferencji, sympozjów i warsztatów nigdy nie zalecaliśmy takiego postępowania. Doszczepienie elektrody PM do stymulacji i sterowania terapią wysokonapięciową to opcja skuteczna jedynie przez krótki okres, ponieważ po pewnym czasie uszkodzeniu ulega również kolejny obwód [2,3]. Ale na tym nie kończą się trudności. Po pierwsze, w razie późniejszej awarii obwodu terapii wysokonapięciowej pacjentowi trzeba byłoby wszczepić trzecią nową elektrodę defibrylującą [3], co jest niewskazane w układzie jednojamowym (trzy elektrody), wątpliwie korzystne w układzie dwujamowym (cztery elektrody), a bezwzględnie przeciwwskazane w układzie resynchronizującym, bo byłaby to piąta elektroda wprowadzona przez jedną żyłę podobojczykową [4]. Po drugie, zjawisko wzajemnego przecierania się elektrod, o którym mówimy na polskich konferencjach od kilku lat, zostało opisane i jest obecnie niepodważalne [5,6]. Dotyczy ono również elektrod defibrylujących [5-11]. Należy także pamiętać, że to właśnie uzwojenie elektrody defibrylującej działa jak pilnik na inne przebiegające w pobliżu elektrody, na co wielokrotnie zwracałem uwagę (ryc. 1). Po trzecie, doszczepienie kolejnej elektrody nie zawsze jest wykonalne ze względu na niedrożność żylną (ryc. 2) [12,13].

A, B. ICD-VR i całkowita niedrożność żyły bezimiennej, uniemożliwiająca doszczepienie kolejnej elektrody. C, D. Układ CRT-D. Znaczne zwężenie żyły pachowej (prawie całkowita niedrożność) i żyły podobojczykowej. Próba doszczepienia kolejnej elektrody może dać burzliwe objawy kliniczne.

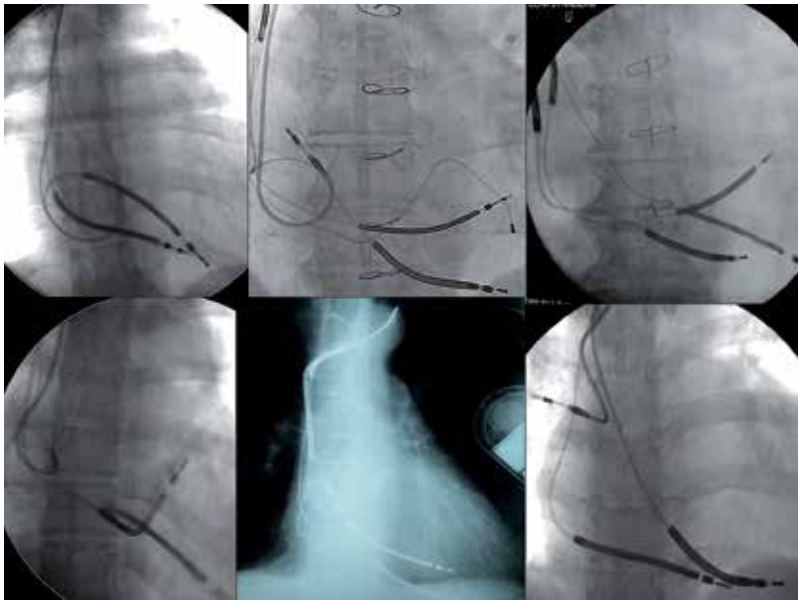
### RYCINA 3

Wynik doszczepiania kolejnych elektrod defibrylujących. Wpływ pozostawionych elektrod na funkcję zastawki trójdzielnej jest łatwy do przewidzenia.

dzi do uszkodzenia nici ścięgniętych i mięśni brodawkowatych (ryc. 3). Po drugie, elektrody ocierając się o siebie przecierają się, a zbędna dodatkowa – zwłaszcza wysokonapięciowa – odgrywać może zasadniczą rolę. Po trzecie, poliuretanowa osłonka elektrod defibrylujących często bywa nietrwała, łatwo ulega niemu „elektrycznie” uszkodzeniu, jednak jej naruszona struktura może pełnić rolę kotwicy późniejszego odelektrodowego zapalenia wsierdza. Pozostawianie takiej nieczynnej elektrody może zaowocować tzw. odelektrodowym zapaleniem wsierdza w przyszłości (ryc. 4) [16,17]. Po czwarte, zjawiskiem coraz częstszym jest niedrożność żylna. Częstość występowania zjawiska nasiliła się wraz z wprowadzeniem sztywniejszych i grubszych elektrod dwubiegunowych

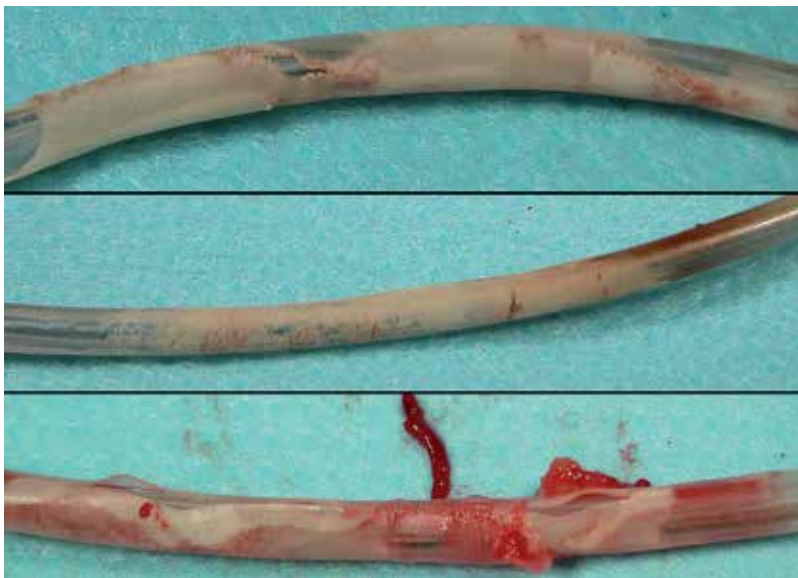
### RYCINA 4

Częste obrazy biodegeneracji standardowych poliuretanowych osłonek elektrod defibrylujących, nieme klinicznie w dniu ekstrakcji elektrod.

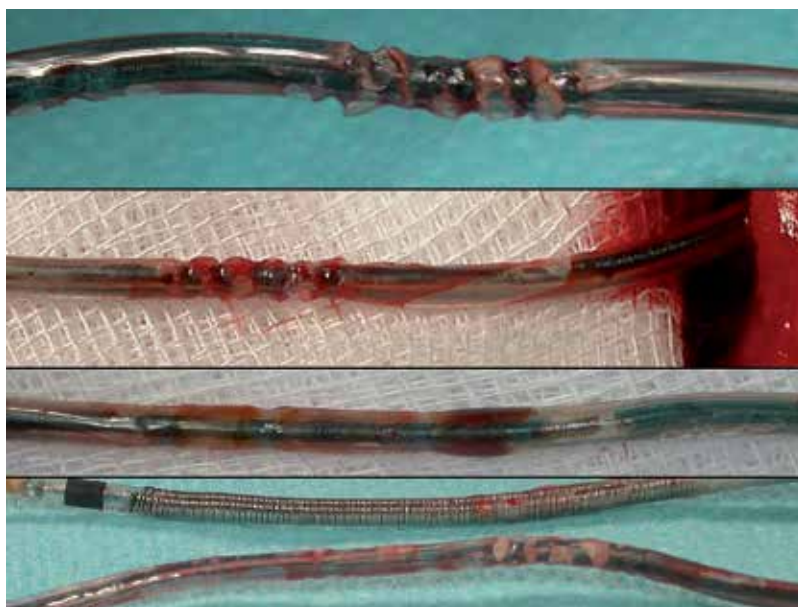
#### RYCINA 5

Uszkodzenia elektrod defibrylujących przez zbyt mocno zaciśniętą podwiązkę.

Uszkodzeń elektrod defibrylujących mamy coraz więcej i problem nie dotyczy elektrod tylko jednej firmy. Nadal wiele elektrod ulega uszkodzeniu przez zbyt mocno zaciśniętą podwiązkę mocującą elektrodę (ryc. 5) lub w mechanizmie zespołu zmiażdżenia (crush syndrome) (ryc. 6) i dopiero badanie usuniętej uszkodzonej elektrody pozwala ustalić mechanizm uszkodzenia [19].

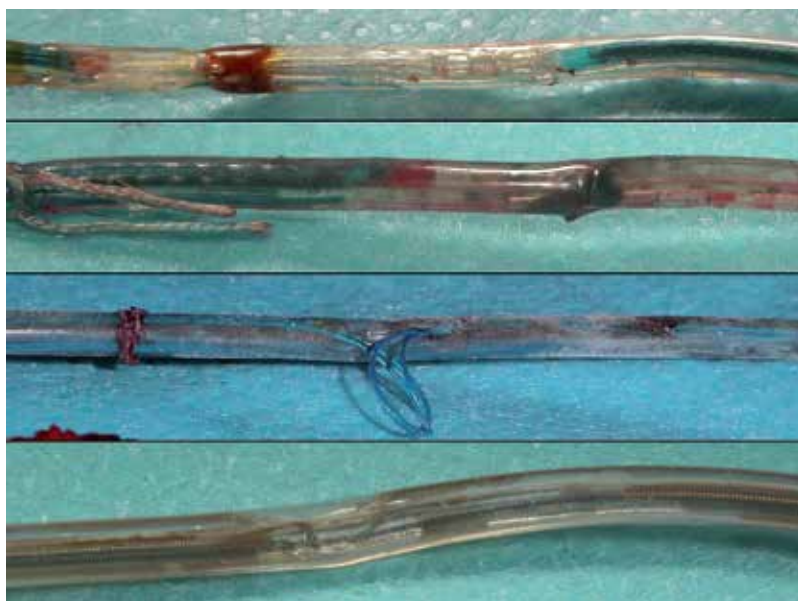
#### RYCINA 6

Uszkodzenia elektrod defibrylujących przez obojczyk (mechanizm crush syndrome) w wyniku przymostkowego nakłucia żyły podobojczykowej.
