# Operacja naprawcza tylnej ściany pochwy: czy anatomia ma znaczenie?

Christina Lewicky-Gaupp, MD, Dee E. Fenner, MD, John O. L. DeLancey, MD

Contemporary OB/GYN, Vol. 54, No. 8, October 2009, p. 44.  
Posterior vaginal wall repair: does anatomy matter?

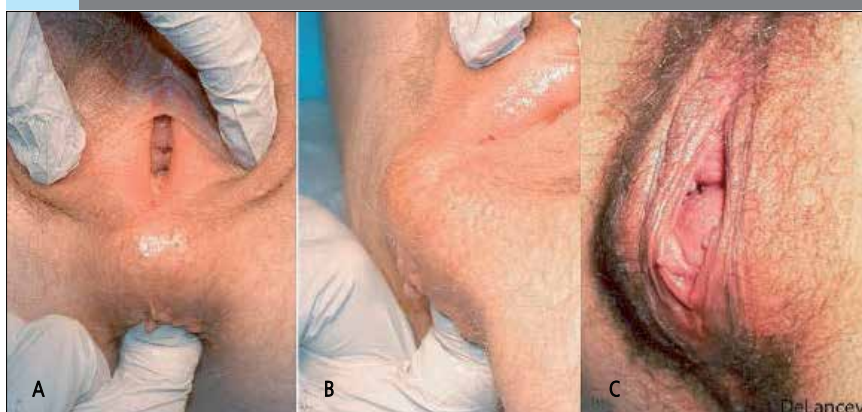
RYCINA 3

A-B. Badanie kliniczne u pacjentki, u której stwierdza się brak podparcia środka ścięgnistego krocza oraz ściężenie środka ścięgnistego powodujące powstanie perineocele. Nie stwierdza się widocznego rectocele. C. Badanie kliniczne pacjentki z perineocele i rectocele.

Nawet w przypadku braku widocznego rectocele uszkodzony pierścień ścięgnisty krocza wydaje się ścieńczały, zwłaszcza gdy pacjentka wykonuje próbę Valsalvy lub po wprowadzeniu palca do odbytnicy, co wykonuje się w znieczuleniu (ryc. 3A, B). Rycina 3C pokazuje cienki pierścień ścięgnisty krocza, któremu towarzyszy rectocele w części dystalnej.

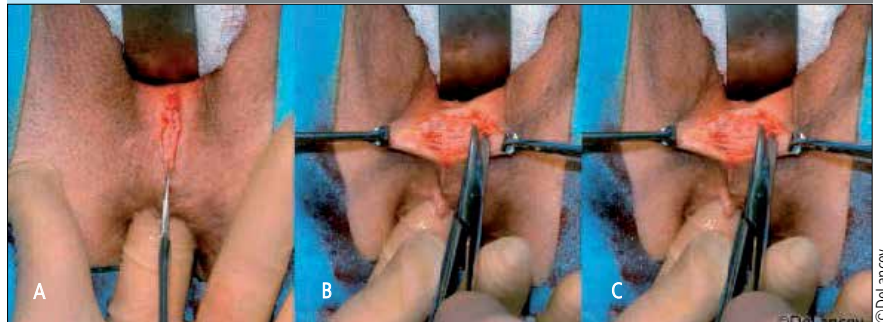
RYCINA 5

Po zakończeniu kolporafii wykonuje się nacięcie poniżej (A) i bocznie (B) w celu (C) wypreparowania tkanki łącznej środka ścięgniętego krocza.

Korekta chirurgiczna tego rodzaju dystalnego rectocele i perineocele wymaga ponownego połączenia oddzielonych (i teraz położonych bardziej bocznie) mięśni i tkanki łącznej środka ścięgnistego krocza. Po zakończeniu części pochwowej tylnej kolporafii chirurg musi wykonać bardziej boczną i wewnętrzną perineorafię, aby uzyskać dostęp do oddzielonych brzołów środka ścięgnistego krocza. Po uwidocznieniu tych struktur można je sfałdować w linii pośrodkowej (ryc. 5A-C).

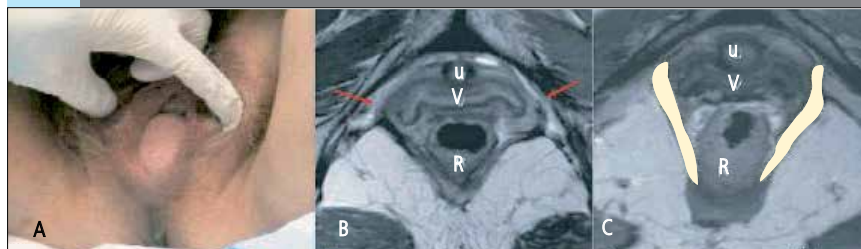
RYCINA 7

A. Badanie kliniczne pacjentki, u której doszło do uszkodzenia mięśni dźwigaczy odbytu. B. U tej samej pacjentki na zdjęciu osiowym MR cewki moczowej (U), pochwy (V) i odbytnicy (R) stwierdza się brak mięśni między pochwą a ścianą boczną miednicy mniejszej (czerwone strzałki). C. Zdjęcie osiowe MR u zdrowej pacjentki z zaznaczonymi mięśniami dźwigaczami (kolor żółty).

Klinicznie to poszerzone wejście do pochwy lub przepuklinę płciową można uwidocznić w badaniu przedmiotowym w trakcie wykonywania przez pacjentkę próby Valsalvy (ryc. 7A).<sup>12</sup> Na osiowym zdjęciu

MR u tej pacjentki stwierdza się brak mięśnia dźwigacza odbytu między pochwą a ścianą boczną (ryc. 7B). U pacjentki, u której nie stwierdza się uszkodzenia mięśni, dźwiga-

cze są łatwe do uwidocznienia (ryc. 7C).

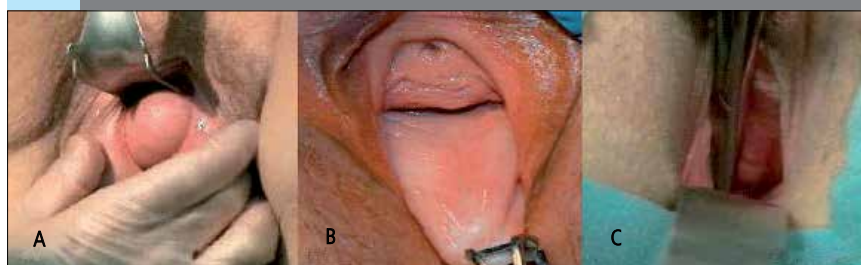
RYCINA 10

Obniżenie szczytu pochwy przed operacją (A, B), które można skorygować przez podwieszenie więzadeł krzyżowo-kolcowych (C) lub maciczno-krzyżowych.

Rycina 10A przedstawia wynik utraty „zawieszenia” szczytu pochwy. Przy maksymalnej próbie Valsalwy wziernik z pochwy pacjentki zostaje wypchnięty na zewnątrz. Również ewidentne jest rectocele. Na sali operacyjnej, w znieczuleniu, szczyt pochwy uchwycony kleszczykami Babcocka obniża się poza pierścień błony dziewiczej (ryc. 10B). Ponowne podwieszenie szczytu tylnej ściany pochwy za pomocą różnych technik może spowodować korektę tego defektu, w tym podwieszenie więzadła krzyżowo-kolcowego (ryc. 10C), podwieszenie więzadła maciczno-krzyżowego i podwieszenie szyjki macicy do kości krzyżowej.
