Typowy obraz zaawansowanej, zaniedbanej stenozы mitralnej

Andrzej Wojtarowicz

Klinika Kardiologii
Pomorskiej Akademii Medycznej w Szczecinie

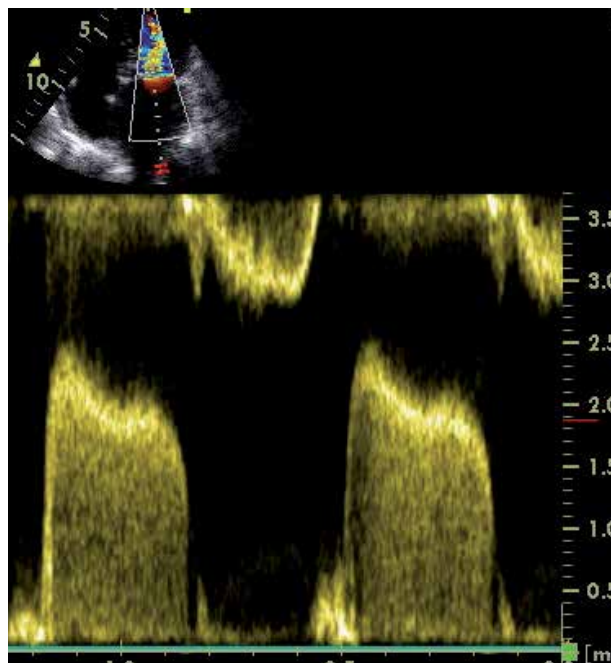
RYCINA 1

Typowy przepływ przez stenotyczną zastawkę dwudzielną, pozwalający wyliczyć niektóre parametry hemodynamiczne wady: w tym przypadku gradient maksymalny wynosi ok. 23 mm Hg, średni ok. 8,2 mm Hg, a pole ujścia mitralnego ok. 1 cm².

W badaniu echokardiograficznym stwierdzono masywnie zwapniałą zastawkę dwudzielną znacznie upośledzającą ruchomość płatków (pole ujścia ok. 1 cm², gradient maksymalny 23 mm Hg, gradient średni 8,2 mm Hg) (ryc. 1). Ponadto występowała umiarkowana niedomykalność zastawki dwudzielnej. Stwierdzono także znacznego stopnia niedomykalność zastawki trójdzielnej oraz znaczne powiększenie obu przedsionków – około 7 cm w wymiarze poprzecznym (ryc. 2). Lewa komora by-

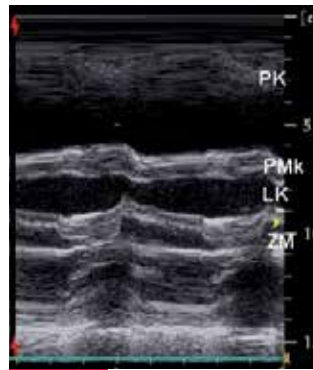
RYCINA 4

Badanie w prezentacji M-mode. Widoczny typowy dla stenozy charakter ruchu zastawki mitralnej z wyraźnie zmniejszoną separacją płatków, niewielkie nachylenie fali E i praktycznie brak fali A, grube, silnie wysycane echo zastawki. Poszerzona jest prawa komora, występuje również wyraźny paradoksalny skurcz przegrody międzykomorowej, tj. jej ruch w czasie skurczu przeciwny do tylnej ściany lewej komory przy prawidłowym przyroście grubości. LK – lewa komora, PK – prawa komora, PMk – przegroda międzykomorowa, ZM – zastawka mitralna.

ła prawidłowej wielkości, jej kurczliwość nie była upośledzona, jednak miała zmienioną geometrię (w osi krótkiej przyjmowała kształt elipsy zamiast koła), co wynikało z przeciążenia prawej komory (ryc. 3). Wiązał się z tym również paradoksalny skurcz przegrody międzykomorowej obserwowany w badaniu M-mode (ryc. 4). Prawa komora była poszerzona do ok. 4 cm w rozkurczu, wyliczone z fali niedomykalności zastawki trójdzielnej ciśnienie
