## Nowe techniki w kardiologii: powikłania elektrostymulacji w obrazach echokardiograficznych – doświadczenia własne

Kardiologia po Dyplomie 2011; 10 (3): 28-39

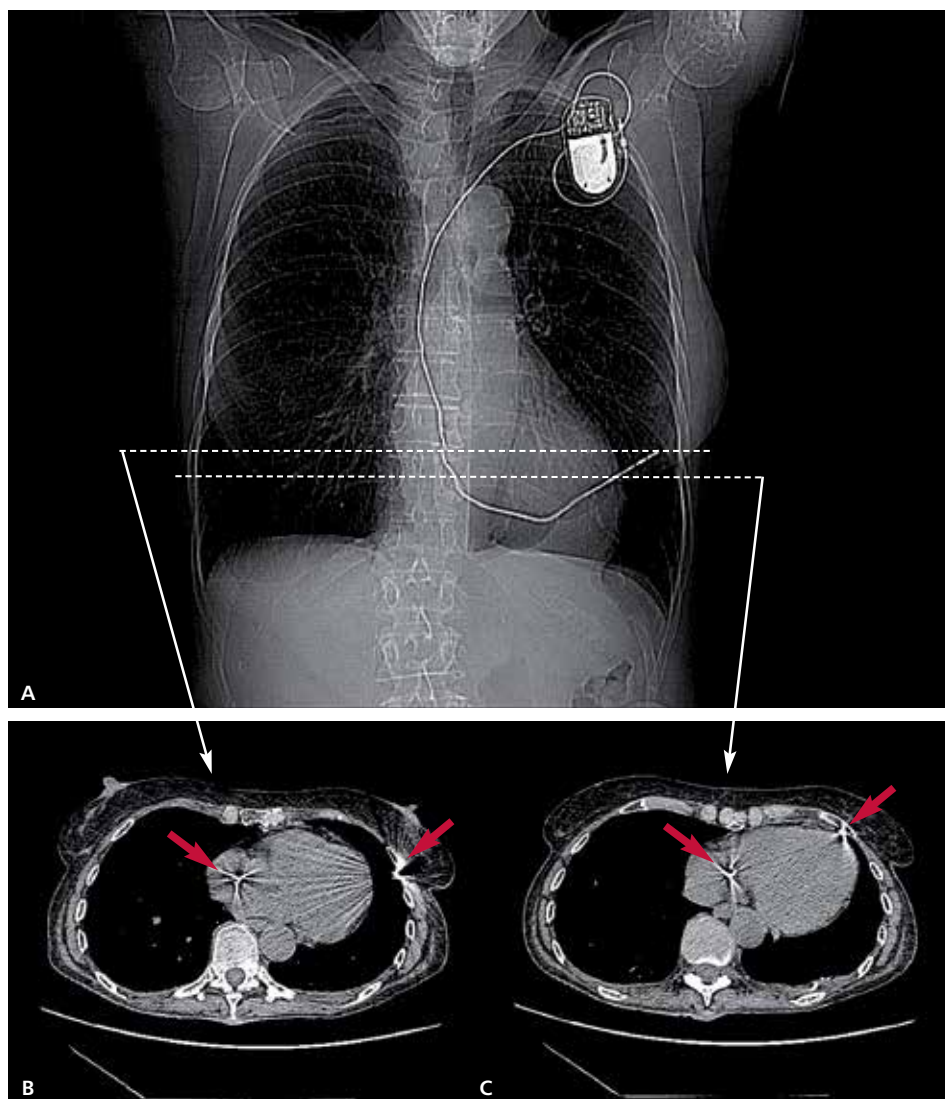
**RYCINA 1**

RTG (A) i TK klatki piersiowej (B, C) chorej, u której podczas wszczępienia układu stymulującego VVI doszło do perforacji prawej komory. Skany odpowiadają obrazowi RTG na poziomie perforacji (C) i końcówki elektrody wkrętkowej (B).

Perforacja prawej komory i przemieszczenie końcówki elektrody poza serce, gdy nie towarzyszą jej objawy tamponady serca (ryc. 1), rozpoznawana jest podczas fluoroskopii lub tomografii komputerowej. Echokardiografia przezklatkowa i przezprzełykowa pozwalają wprowadzić

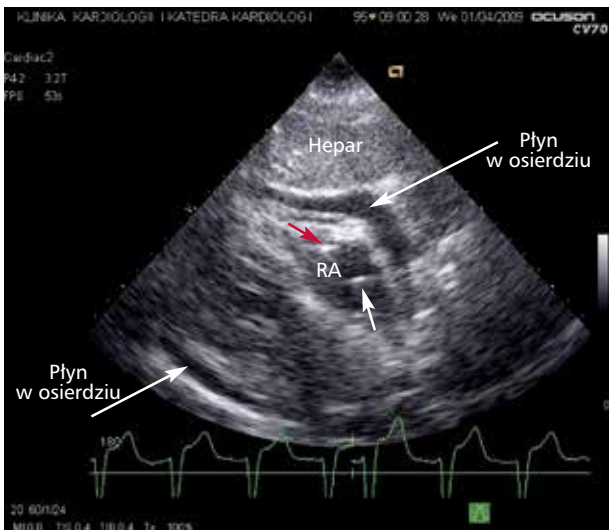
**RYCINA 3**

Badanie echokardiograficzne przezklatkowe (podmostkowe przyłożenie głowicy) przyłożkowe wykonane w trybie pilnym u chorej po zabiegu wszczępienia układu stymulującego DDD, powikłanym spadkiem ciśnienia i tachykardią, które wystąpiły czasie pozycjonowania elektrody przedsionkowej. Zmieniono jej pozycję i wykonano badanie echokardiograficzne, w którym uwidoczniono obie elektrody (krótka biała strzałka wskazuje elektrodę przedsionkową) i płyn w osierdziu o charakterystyce sugerującej hemopericardium (długa biała strzałka). W dalszej obserwacji doszło do rozwoju niedokrwiistości, a od drugiej doby obserwowano zmniejszanie się ilości płynu aż do jego całkowitej resorpcji. Postępowanie zachowawcze. RA – prawy przedsionek, Hepar – wątroba.

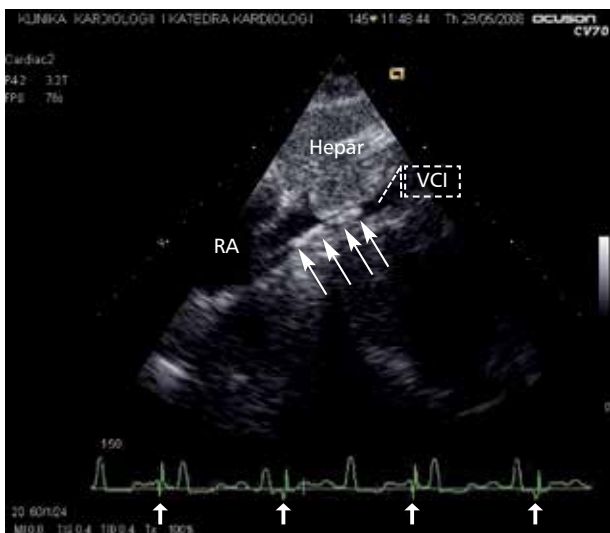
**RYCINA 5**

Badanie echokardiograficzne przezklatkowe (projekcja podmostkowa) chorej z nieskuteczną stymulacją. Elektrode uwidoczniono w żyłę głównej dolnej (VCI). Strzałkami oznaczono nieskuteczne iglice stymulacji. RA – prawy przedsionek, Hepar – wątroba.

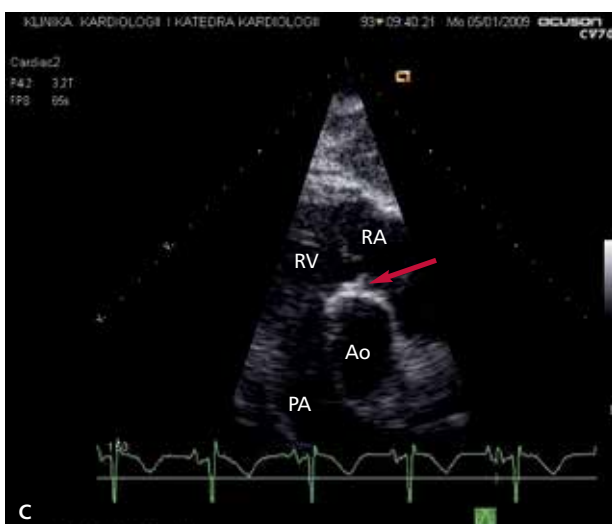
#### RYCINA 7

Badanie echokardiograficzne przezklatkowe (koniuszkowe przyłożenie głowicy, projekcja czterojamowa [A, B], podmostkowe przyłożenie głowicy [C, D]) chorej we wczesnym okresie po wszczepieniu układu stymulującego DDD z podejrzeniem przemieszczenia elektrody przedsionkowej do prawej komory (z elektrody przedsionkowej wyzwalano stymulację komorową o morfologii EKG innej niż z elektrody komorowej). Uwidoczniono obie elektrody (elektroda przedsionkowa – strzałki czerwone, elektroda komorowa – strzałka biała). Elektroda przedsionkowa wszczepiona jest w okolicy pierścienia trójdzielnego przy płatku przegrodowym, w okolicy spoidła z płatkami przednimi, co tłumaczy obserwowaną stymulację komorową – w rzeczywistości stymulację przegrody międzykomorowej. RV – prawa komora, LV – lewa komora, RA – prawy przedsionek, LA – lewy przedsionek, Ao – aorta, PA – pień płucny.

twiejsze w badaniu przezprzełykowym. Jakkolwiek echokardiografia nie służy do oceny przebiegu i pozycji elektrod wewnątrzsercowych, w wybranych przypadkach (ryc. 7) współpraca doświadczonego echokardiografisty z elektrokardiologiem pozwala ocenić lokalizację elektrod. Kluczowe znaczenie dla wyboru sposobu usunięcia układu stymulującego u chorego z odelektrodowym zapaleniem wsierdza ma echokardiograficzne rozpoznanie wprowadzenia elektrod do serca drogą przetrwałej żyły głównej górnej lewej i zatoki wieńcowej (ryc. 8) lub stwierdzenie przyrośnięcia elektrody do ściany prawego przedsionka (ryc. 9). Rozpoznanie pierwszej sytuacji klinicznej jest proste już w badaniu przezklatkowym, drugie jest trudne i wymaga dużego doświadczenia oraz potwierdzenia w co najmniej kilku projekcjach przezklatkowych i przezprzełykowych. Podobnie trudne jest rozpoznanie jatrogennej, związanej z elektrodą

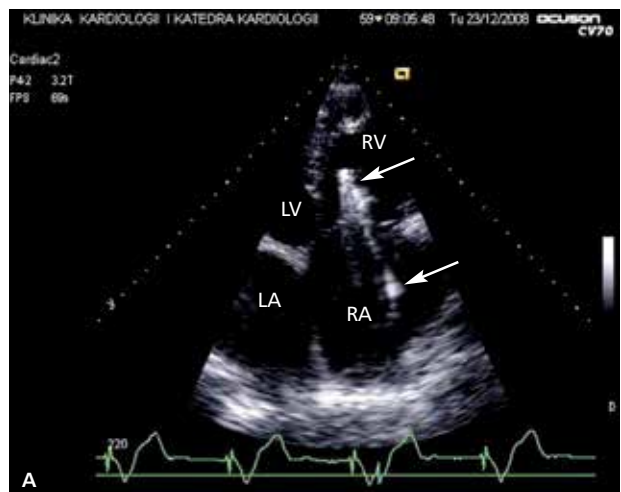
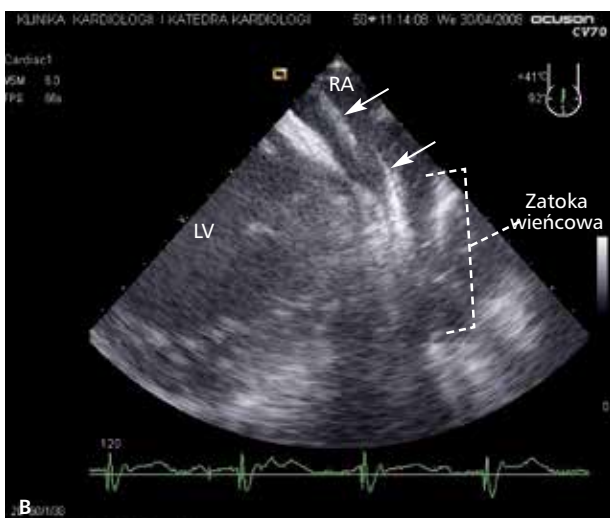
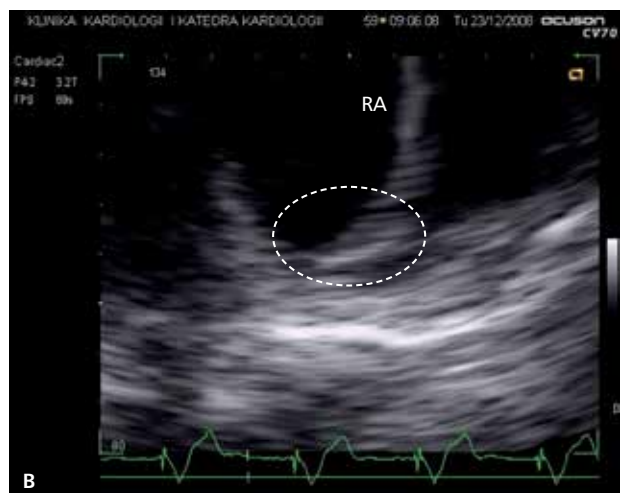
**RYCINA 8**

Badanie echokardiograficzne przezklatkowe (A, przymostkowe przyłożenie głowicy, rejestracja w osi długiej) i przezprzetykowe (B, projekcja przetykowa dolna 92°) chorego z podejrzeniem odektrodowego zapalenia wsierdza. Elektrody systemu DDD uwidoczniło w zatoce wieńcowej, co świadczy o przemieszczeniu elektrody przez przetrwiał żyłę główną górną lewą. Rozpoznanie przypadkowe. RV – prawa komora, LV – lewa komora, RA – prawy przedsionek, LA – lewy przedsionek, Ao – aorta.

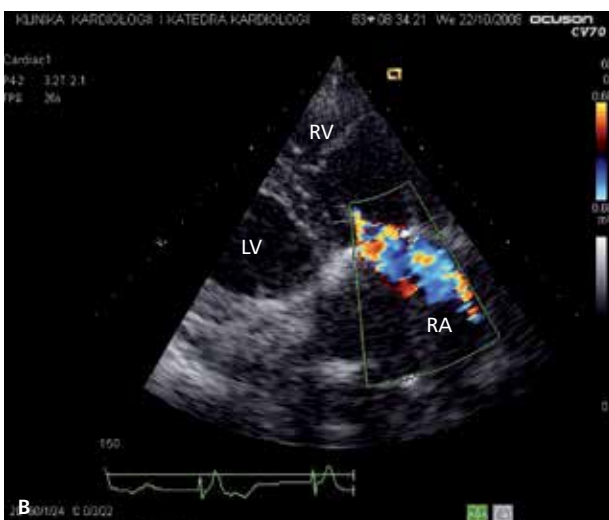
**RYCINA 10**

Badanie echokardiograficzne przezklatkowe (koniuszkowe przyłożenie głowicy, projekcja zmodyfikowana [A], kolorowa echokardiografia dopplerowska [B]) chorego po wszczepieniu sztucznej zastawki mitralnej i płastyce zastawki trójdzielnej z użyciem pierścienia. Uwidoczniono „napiętą” elektrodę komorową (strzałka), która uniemożliwia pełne zamknięcie zastawki trójdzielnej i powoduje dużą niedomykalność zastawki. RV – prawa komora, LV – lewa komora, RA – prawy przedsionek.

komorową (ryc. 10) lub pętlą elektrody przedsionkowej, niedomykalności zastawki trójdzielnej. W projekcji podmostkowej uwidocznić można niekiedy trzy płatki zastawki trójdzielnej i elektrodę w prawym ujściu żylnym, zwykle konieczne są jednak przezprzełykowe projekcje żołądkowe, w których rozpoznanie ograniczenia ruchomości płatka zastawki przez elektrodę jest stosunkowo łatwe.

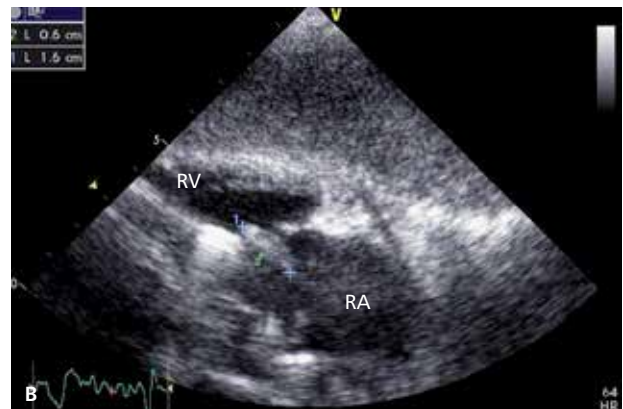
**RYCINA 11**

Badanie echokardiograficzne przezklatkowe chorej z odektrodowym zapaleniem wsierdza, które rozpoznano we wczesnym okresie po wszczepieniu układu stymulującego. **A.** Projekcja koniuszkowa czterojamowa. Powiększono wycinek obrazu prawej komory i prawego przedsionka. W prawym przedsionku na elektrodach uwidoczniono echa wegetacji (15 i 19 mm długości) wykazujących bardzo dużą, zależną od przepływu krwi ruchomość, w rozkurczu przemieszczających się do prawej komory. Strzałkami oznaczono elektrody (dwie w prawym przedsionku i jedną w prawej komorze). **B.** Projekcja podmostkowa. Obraz przedstawia wegetację o wymiarach 16 × 6 mm przemieszczającą się do prawej komory. RV – prawa komora, LV – lewa komora, RA – prawy przedsionek.

się zwykle we wczesnym okresie po wszczepieniu lub wymianie stymulatora lub kardiowertera i często towarzyszy im wcześniejsze zakażenie łoża stymulatora (ryc. 11). O ile rozpoznanie kliniczne tej postaci choroby jest łatwe, to uwidocznienie vegetacji w badaniu echokardiograficznym może być trudne, a w badaniu przezklatkowym często niemożliwe (ryc. 12). Vegetacje są najczęściej rozpoznawane w badaniu przezprzełykowym na elektrodach w możliwym do uwidocznienia odcinku żyły głównej górnej lub w prawym przedsionku (ryc. 13). Trudności w uwidocznieniu vegetacji wynikają także z cieni akustycznych wytwarzanych przez elektrody, które przysłaniają vegetacje. Inną postacią kliniczną odelektrodowego zapalenia

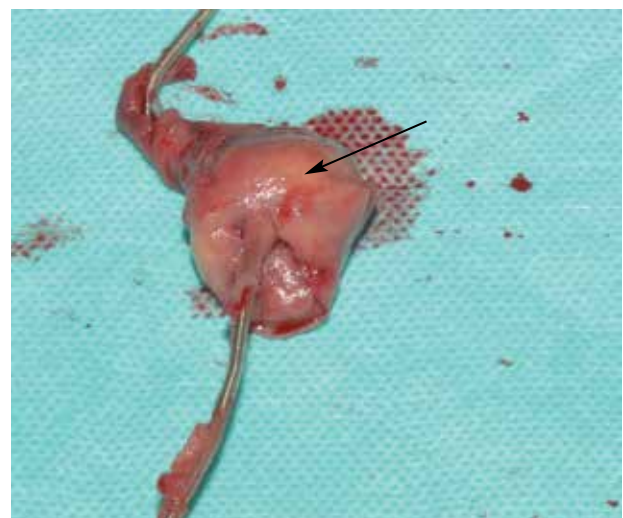
**RYCINA 16**

Usunięta elektroda z wegetacjami typowymi dla kilkuletniego przebiegu choroby.

wsierdzia jest skąpoobjawowe, trwające czasami kilka lat zakażenie układu stymulującego. Dochodzi wówczas do wytworzenia dużych, echogennych vegetacji możliwych do uwidocznienia już w badaniu przezklatkowym (ryc. 14-16). W przypadku każdego odelektrodowego zapalenia wsierdzia badanie przezprzełykowe powinno być wykonane nie tylko w celu wykrycia vegetacji na elektrodach, ale także wykluczenia lub rozpoznania współwystępującego IZW wsierdzia zastawkowego lub pozazastawkowego (ryc. 17). Badanie to ma także decydujące znaczenie dla wyboru sposobu usunięcia układu stymulującego, zwykle przeszłornego, rzadko operacyjnego. Na zakończenie należy wspomnieć o kontrolnych badaniach przezprzełykowych po usunięciu układu stymulującego, które wymagają dużego doświadczenia, ponieważ obecność łącznotkankowych, rurkowatych struktur pozostałych po usunięciu elektrod może być źródłem fałszywych rozpoznań (ryc. 18).
