Kardiologia po Dyplomie
2010; 9 (6): 70

Perforacja prawej komory u pacjentki z dwujamowym stymulatorem serca

Kardiologia po Dyplomie 2010; 9 (6): 71-72

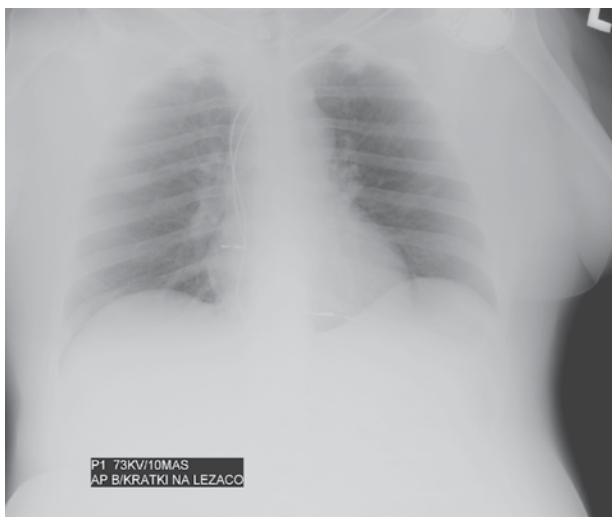
RYCINA 1

Badanie rtg klatki piersiowej w projekcji PA wykonane po implantacji rozrusznika. Prawidłowe położenie elektrod.

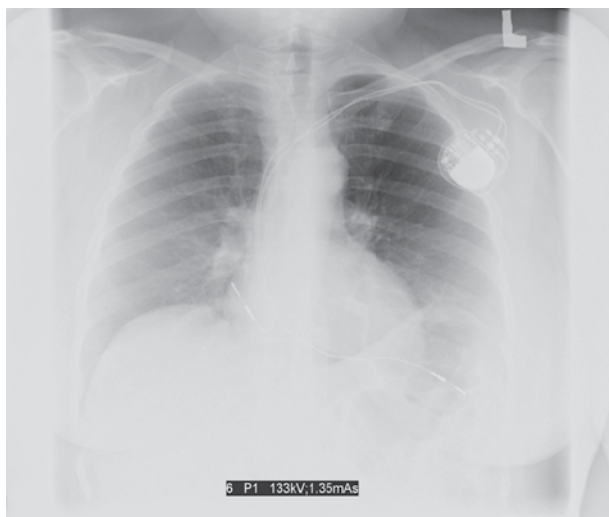
RYCINA 2

Badanie rtg klatki piersiowej w projekcji PA wykonane 10 dni po zabiegu. Koniec elektrody komorowej w zachyłku przeponowym przednim.

ści były zgodne z falą tętna. W badaniu radiologicznym klatki piersiowej wykazano prawidłową lokalizację elektrody przedsionkowej, natomiast elektrodę komorową uwidoczniiono w lewym zachyłku przeponowym (ryc. 2). W badaniu echokardiograficznym wykazano dyslokację elektrody komorowej poza prawą komorę oraz stwierdzono płyn w jamie osierdzia o grubości warstwy do 3-4 mm. Wykonane następnie badanie TK klatki piersiowej potwierdziło perforację prawej komory przez elektrodę komorową z jej nadprzeponowym ułożeniem w zachyłku przednim, wzdłuż opłucnej (ryc. 3-6). W kolejnych badaniach echokardiograficznych nie wykazano zwiększania ilości płynu w jamie osierdzia. Po kilkugodzinnej obserwacji na oddziale chorą przekazano do kliniki kardiochirurgii.

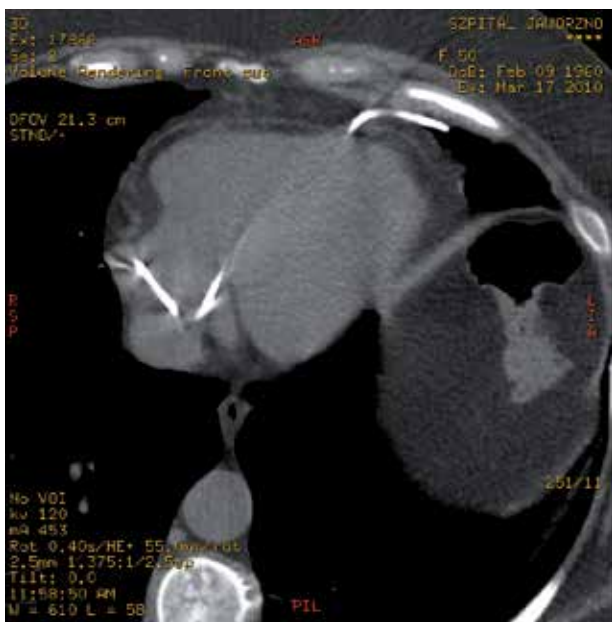
RYCINA 3

Badanie TK klatki piersiowej, warstwa poprzeczna (faza bez podania środka kontrastowego). Koniec elektrody komorowej przekracza ścianę prawej komory, drążąc dalej w kierunku zachyłka opłucnej wzdłuż przedniej ściany klatki piersiowej.

Z uwagi na niewielkie objawy perforacji prawej komory bez tamponady serca i bez przyrostu płynu w worku osierdziowym chorą zakwalifikowano do zabiegu przezżylnego. Usunięto elektrodę komorową, następnie implantowano elektrodę aktywną do prawej komory.

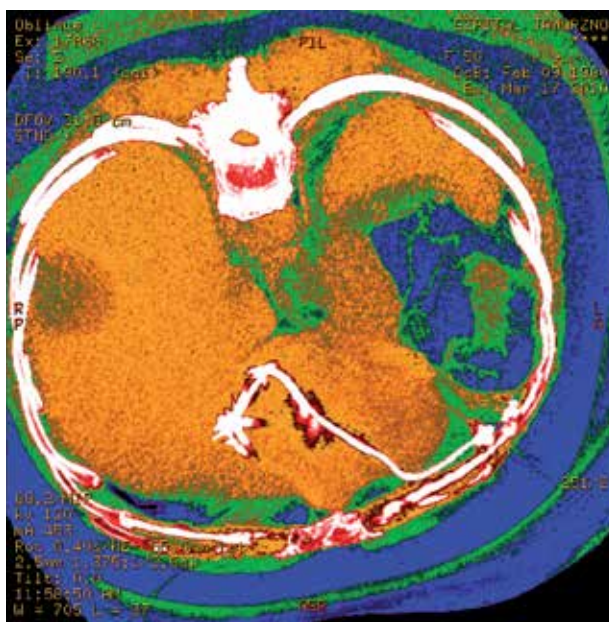
RYCINA 5

Badanie TK klatki piersiowej, rekonstrukcja MIP kolor, kolor zielony koduje powietrze. Koniec elektrody w zachyłku przednim przepony.

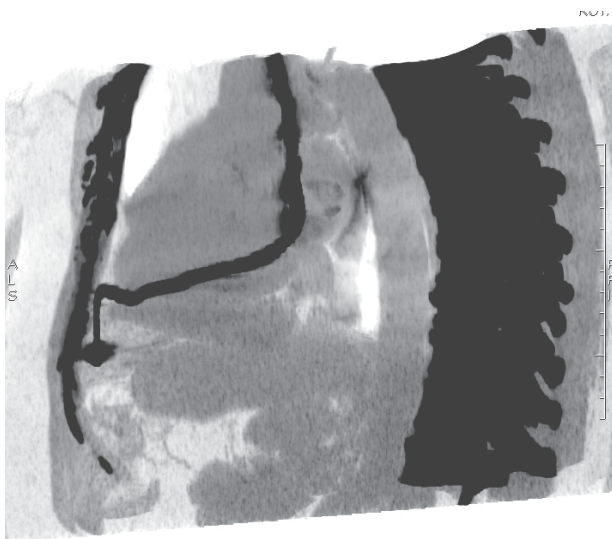
RYCINA 4

Badanie TK klatki piersiowej, rekonstrukcja MIP Invers. Elektroda (w kolorze czarnym) po przekroczeniu granicy ściany prawej komory zagięta ku dołowi.

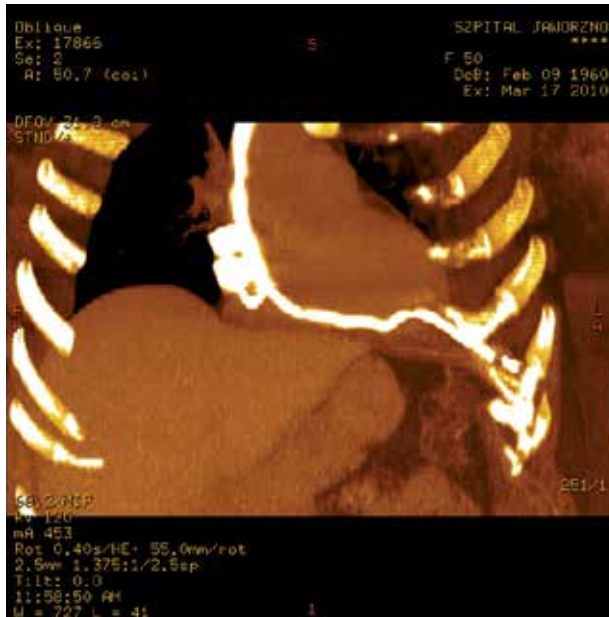
RYCINA 6

Badanie TK klatki piersiowej, rekonstrukcja MIP kolor. Widoczny przebieg elektrody na całej długości wzdłuż VCS, prawego przedsionka, prawej komory aż do zachyłka przedniego przepony.
